## Sensores de Velocidad ABS

**E**ste artículo se centra en la operación y diagnóstico del sensor de velocidad ABS de reluctancia variable.

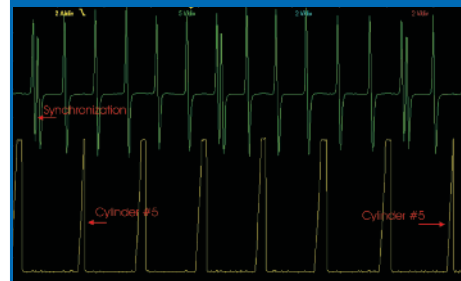
Esta pantalla ilustra la relación entre la señal del sensor del cigüeñal y la corriente tomada por el módulo de encendido.

**Pregunta:** ¿Qué causaría este tipo de patrón de toma de corriente en el cilindro número 5?

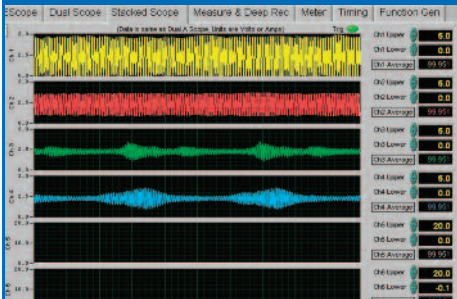
*En este Lincoln Town Car de 1998 se han sustituido ambos ejes traseros. Las ruedas de disparo eran aproximadamente de un diámetro 0.060 pulgadas menor que las del equipamiento original. Esto se puede ver en el canal 3 (verde) y el canal 4 (azul). No había Códigos de Error en Diagnóstico (DTC) activados, sin embargo esto causó una falsa activación del ABS a bajas velocidades.*

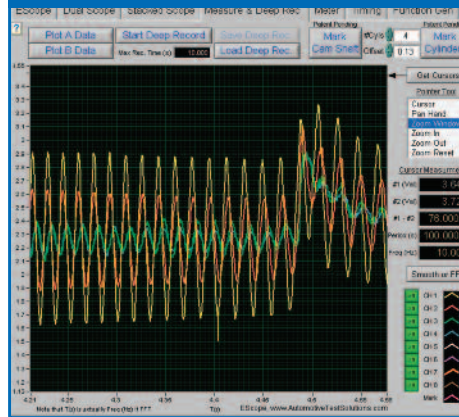
*Esta pantalla ilustra las señales de velocidad en el mismo Lincoln durante una falsa activación del ABS.*

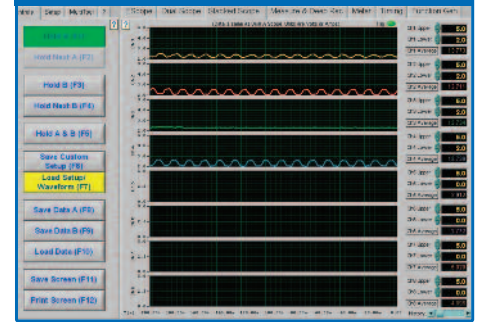
*Durante un trabajo de rutina en los frenos, uno de los sensores de velocidad de las ruedas de este Subaru de 1999 fue golpeado y se alejó de la rueda de tono. Esto redujo la amplitud de la señal y causó la falsa activación del ABS. La solución consistió en reajustar el entrehierro del sensor en la rueda trasera derecha.*
